砂川市義務教育学校 整備調査報告書

2022.11 提出

1-1 施設概要

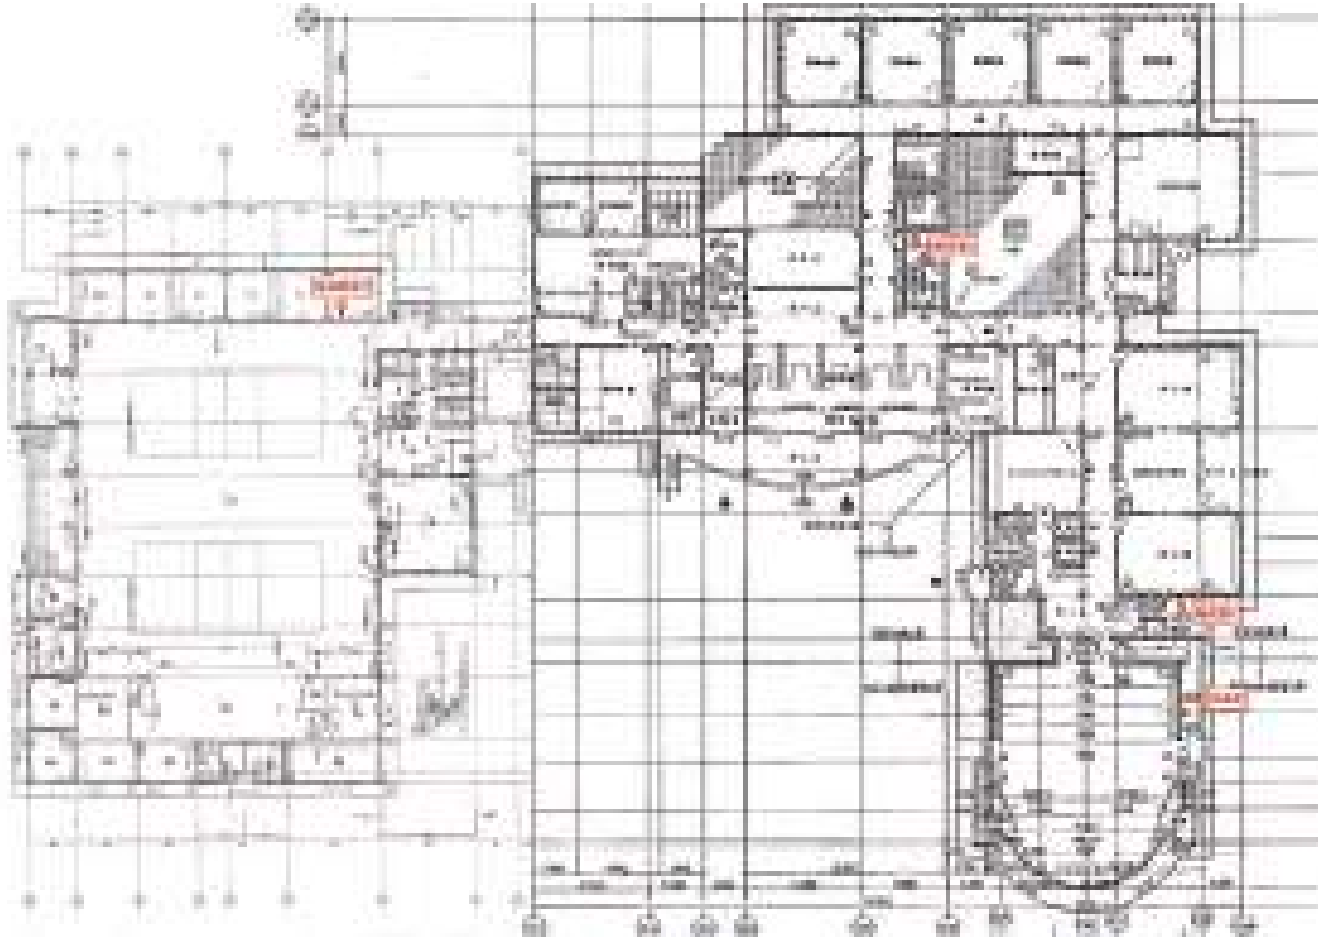
図表 1.1 コア採取位置図

屋内の壁面より、合計4本(図表1.1)のコア(φ83、L=95~130程度)を採取し、コンクリートコア圧縮強度試験を行う。圧縮強度試験に供したコンクリートコアを用い、「JIS-A-1152」に準拠したフェノールフタレイン法による中性化試験を、コンクリート技術センター 道央試験所にて行う。

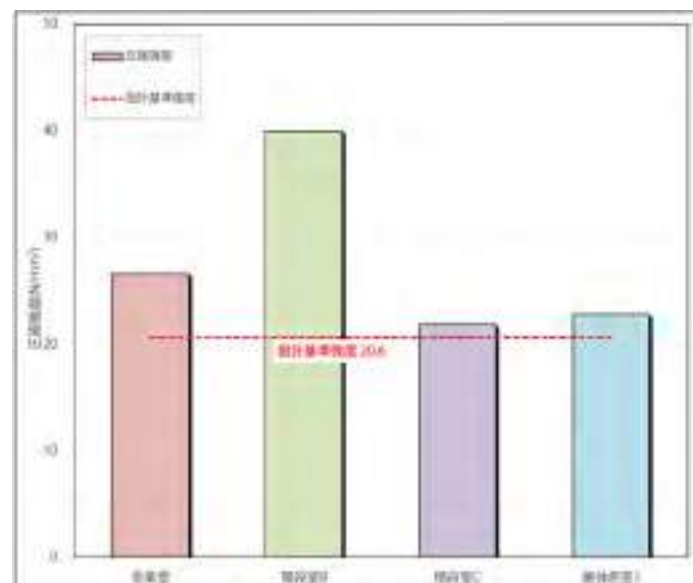
図表 1.3 圧縮強度試験結果グラフ

圧縮強度試験の結果、全ての圧縮強度が設計基準強度210kgf/cm (20.6N/mm)を上回っていた。
 中性化進行は採取した4箇所内の、「音楽室」、「階段室B」、「屋体部室1」に比べ、塗装をしていない「階段室B」が進んでおり、塗膜による中性化進行の抑制効果が見られた。中性化域進行予測の結果、供与予定期間を今後30年間とした場合に、中性化域が鉄筋位置(30mm)に到達する可能性は低いと推測される。なお、このまま進行予測を続け、「階段室B」の中性化域が鉄筋位置(30mmと仮定)に達する推定年数は「2233年(211年後)」となり、「階段室C」に至っては、同じ「2233年(211年後)」の時点でも中性化域は3.5mm程度までしか進行していない計算となる。
